## TEST REPORT

報告號碼： HLC0082/2023

產品名稱： 安全扶手產品型號： AH513

測試要求： 靜態荷重試驗測試方法及結果： --詳附頁--收樣日期： 2023 年 12 月 07 日測試日期： 2023 年 12 月 07 日 ~ 2023 年 12 月 14 日

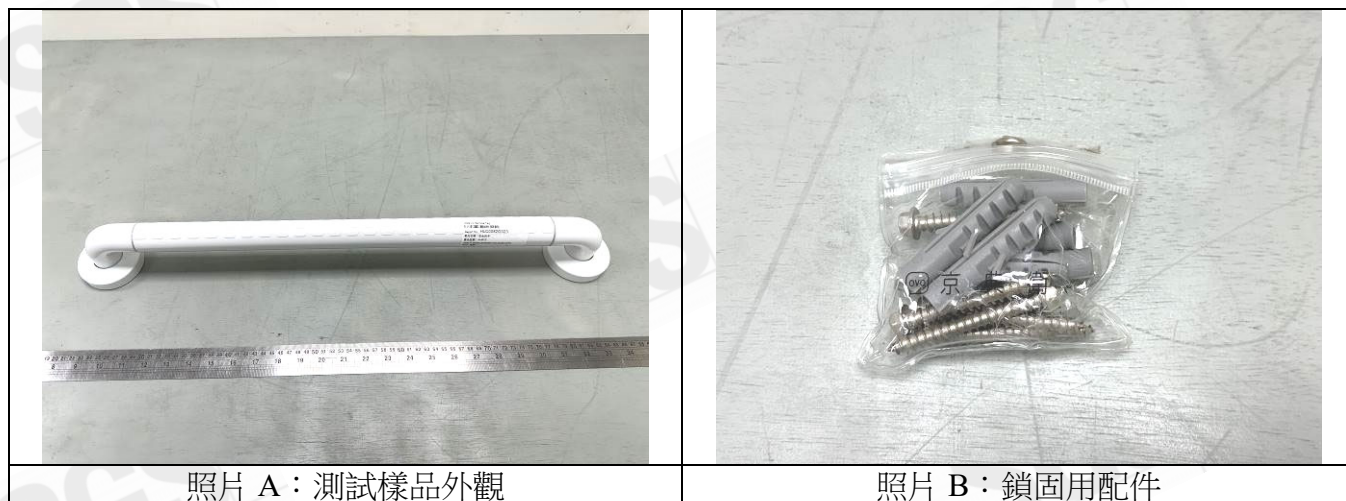
## - 照片 -

- (a). 將樣品固定於水泥牆試體上。
- (b). 於樣品握把中間 100 mm 區域施加一垂直向下 120 kg 之荷重，並保持 24 小時。
- (c). 移除荷重後，目視檢查樣品外觀是否有損壞現象，並記錄任何發現。

| 樣品 | 測試荷重<br>(kg) | 測試時間<br>(小時) | 結果 |
|---|---|---|---|
| 安全扶手<br>(AH513) | 120 | 24 | 試驗後，目視檢查樣品無可見之結構損壞現象。 |
